# Operação de Reabilitação Urbana de Lorvão

Programa de Execução

Outubro de 2017

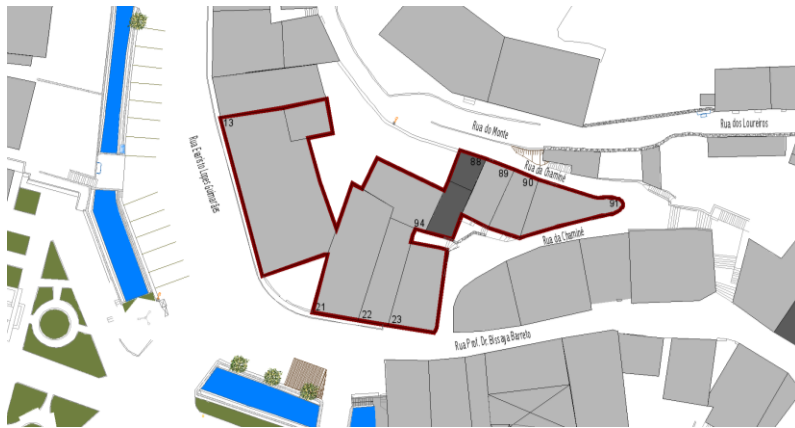
Figura 1 – Limite da Zona de Intervenção 1 e edifícios a intervir

Esta zona de intervenção é composta por 8 edifícios, e quase todos eles necessitam de obras de intervenção cuidadas, devido à sua importância na malha urbana da vila. Dois dos edifícios encontram-se em estado crítico de conservação e apenas dois dos edifícios se encontram ocupados e em razoável estado de conservação.

Pela sua proximidade com o Mosteiro de Lorvão, torna-se fulcral a recuperação do seu património, seguindo uma série de fatores enunciados mais à frente neste relatório.

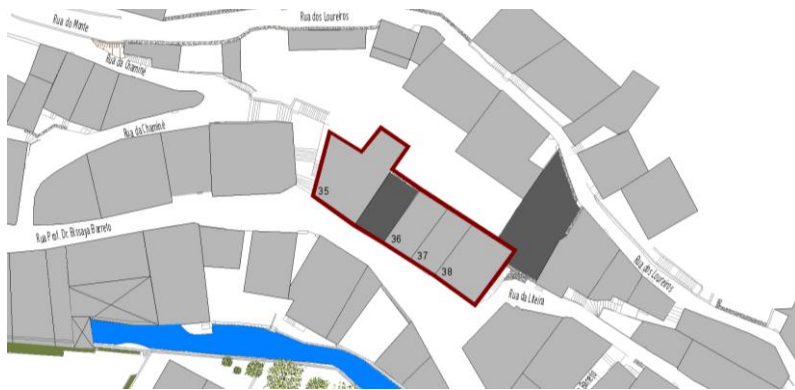
Figura 3 – Limite da Zona de Intervenção 3 e edifícios a intervir

É constituída por 4 edifícios e um vazio urbano, com apenas um edifício em bom estado de conservação, sendo o único que não apresenta qualquer valor patrimonial ou histórico.

Esta zona representa uma das partes mais desqualificadas e pouco cuidadas da vila, reforçando a importância de se intervir de modo a beneficiar esta zona e a se requalificar o património existente.

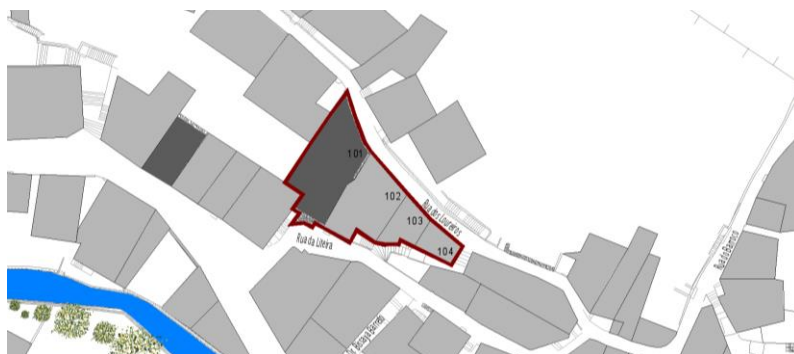
Figura 4 - Limite da Zona de Intervenção 4 e edifícios a intervir

É composta por 4 edifícios, os quais um se encontra em ruínas, representando praticamente um vazio urbano e dois encontram-se desocupados.

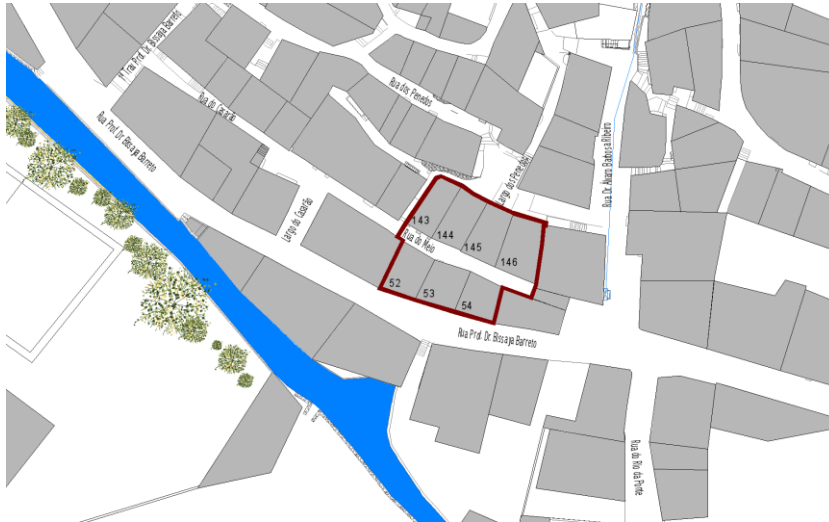
Figura 7 - Limite da Zona de Intervenção 7 e edifícios a intervir

É constituída por 7 edifícios, entre os quais 1 edifício se encontra em estado crítico de degradação e 1 está devoluto.

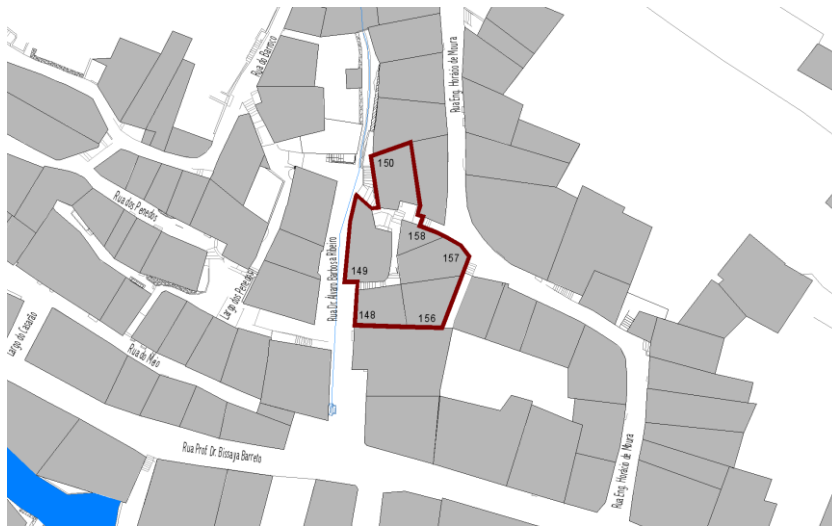
Figura 8 – Limite da Zona de Intervenção 8 e edifícios a intervir

Pela consolidação de todo este edificado na vila de Lorzão e pela sua limitação com o Beco do Regato, seria benéfica a sua reabilitação para bem do espaço urbano que o rodeia, dotando-o de condições de segurança e salubridade, atualmente inexistentes.

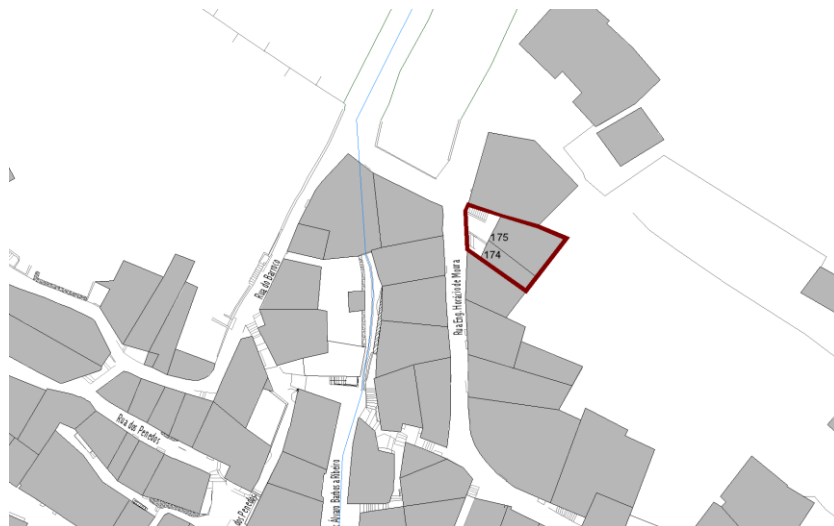
Figura 9 - Limite da Zona de Intervenção 9 e edifícios a intervir

A nona zona de intervenção é composta por apenas dois edifícios, que pelo seu elevado estado de degradação e o seu estado devoluto, necessitam de intervenção. Também pela sua arquitetura particular e pela sua consolidação na malha urbana, seria importante proceder a uma reabilitação em profundidade nestes edifícios.

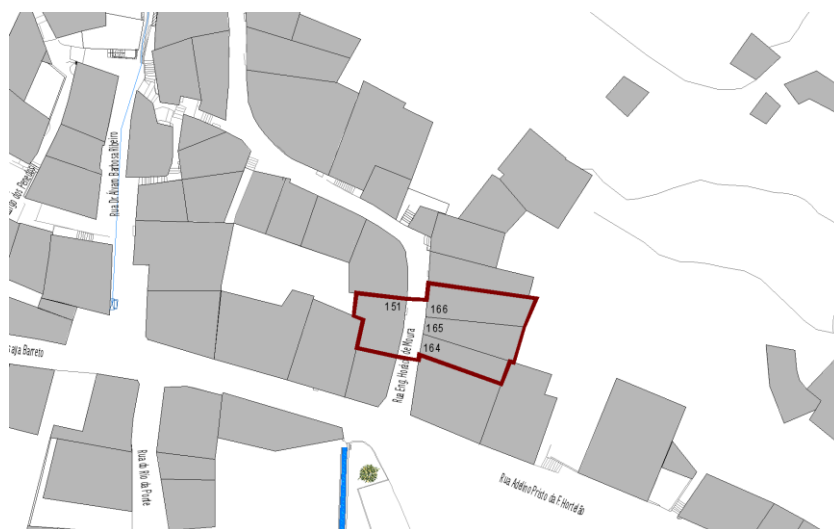
Figura 10 – Limite da Zona de Intervenção 10 e edifícios a intervir

Pela sua importância histórica, representando o traçado medieval da vila de Lorvão, é essencial a reabilitação deste conjunto, não pelo seu estado de conservação, uma vez que no geral todos os edifícios apresentam um razoável estado de conservação, mas pela presença de bastantes elementos dissonantes que põem em causa a identidade deste conjunto edificado.

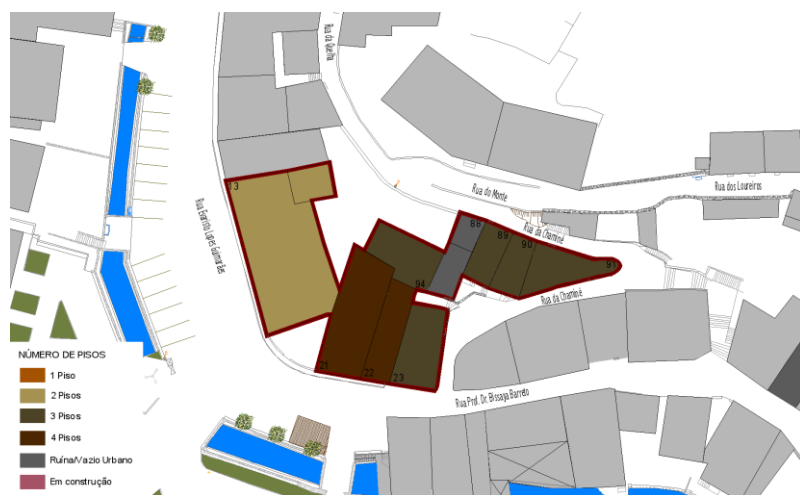
Figura 12 – Nº de Pisos dos edifícios na Zona de Intervenção 1

No caso da Zona de Intervenção 1 existe um vazio urbano e 7 edifícios onde se verifica a predominância da cêrcea de 2, 3 e 4 pisos e a presença de frentes urbanas bastante consolidadas.

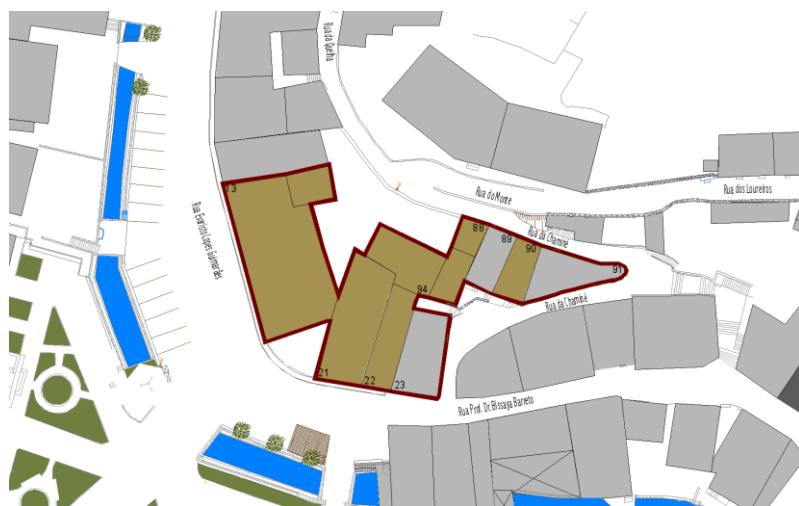
Figura 13 – Edifícios a necessitar de intervenção urgente na Zona de Intervenção 1

Abaixo referem-se alguns dos edifícios a necessitar de intervenção urgente nesta zona de intervenção, quer pelo seu estado devoluto e pelo seu estado de degradação preocupante, quer pela sua importância arquitetónica e patrimonial na vila de Lorvão.

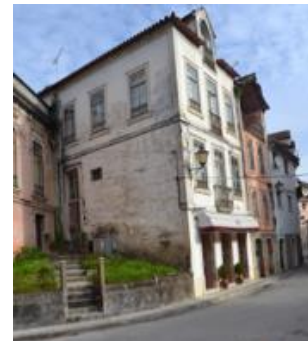
Figura 15 – Edifício 21

Os edifícios 21 e 22, representam um conjunto com valor histórico, patrimonial e comercial que remonta ao século XVIII, mandado edificar pela abadessa D. Bernarda de Teles para albergar os peregrinos que se deslocavam a Lorvão.

O edifício 21 encontra-se parcialmente devoluto, tendo no seu piso térreo um dos comércios mais visitados da vila, principalmente por turistas, a Pastelaria O Mosteiro. Os restantes pisos encontram-se

devolutos e em elevado estado de degradação. Quanto ao edifício 22 este encontra-se completamente devoluto e em mau estado de conservação, apesar do seu valor patrimonial.

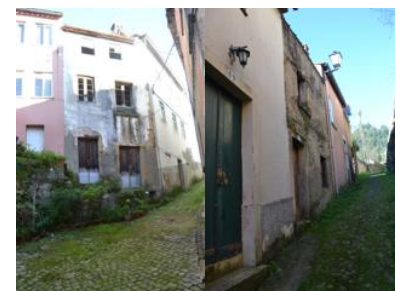
Figuras 19 e 20 – Edifício 90

O edifício 90, adjacente ao 89, encontra-se devoluto e em elevado estado de degradação. Provavelmente de função residencial, este edifício, com dois acessos em lados opostos da Chaminé, apesar de não ter valor patrimonial, é um edifício importante na consolidação dos edifícios vizinhos e no fecho da malha urbana consolidada.

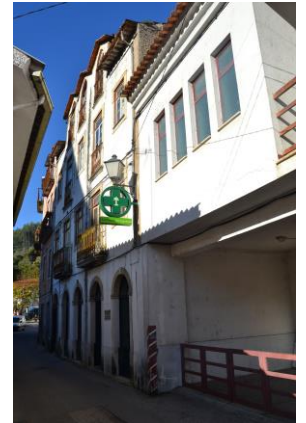
Figura 25 – Edifício 25

O edifício 25, à semelhança do edifício 24, também tem algum valor arquitetónico e histórico. Com um traçado muito semelhante ao edifício 24, datado provavelmente no século XVII, apresenta de momento um uso misto, com uma farmácia no piso térreo, em razoável estado de conservação e com os pisos superiores destinados a habitação, atualmente devolutos e em mau estado de conservação. Devido à sua importância para a consolidação da malha urbana deste quarteirão e ao seu valor histórico, é importante a sua reabilitação.

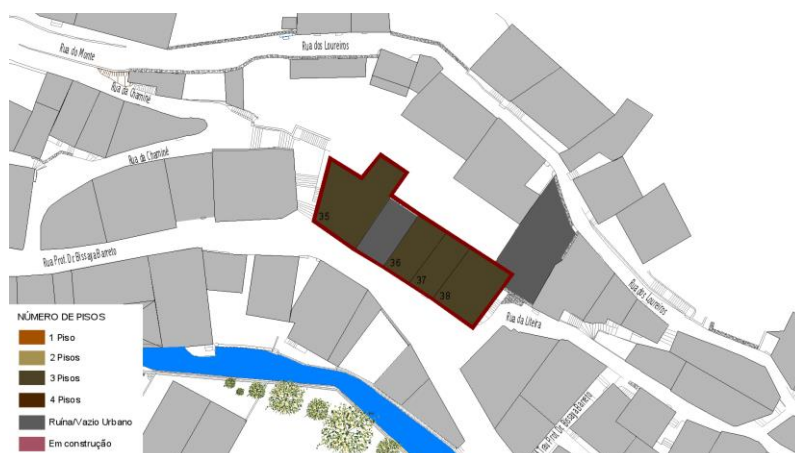
Figura 26 – Nº de Pisos dos edifícios na Zona de Intervenção 3

A Zona de Intervenção 3 é constituída por 4 edifícios e um vazio urbano e a cêrcea é de 3 pisos.

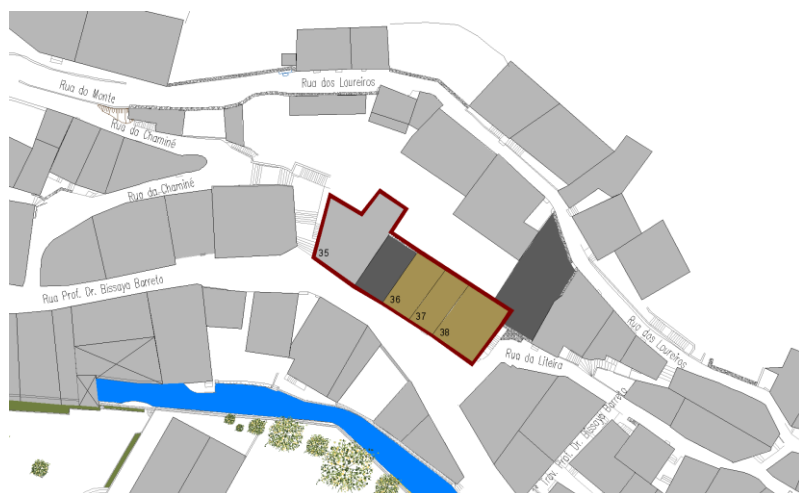
Figura 31 –Edifícios a necessitar de intervenção urgente na Zona de Intervenção 3

Os edifícios 36, 37 e 38 apresentam praticamente as mesmas características tipológicas. Todas elas de cariz residencial, encontram-se devolutas e em mau estado de conservação, estando uma delas (edifício 37) em ruínas. Para bem da salubridade deste quarteirão, e uma vez que este conjunto edificado apresenta algum valor construtivo para a vila, torna-se importante a sua reabilitação, sendo esta uma das zonas com mais vivência em Lorvão.

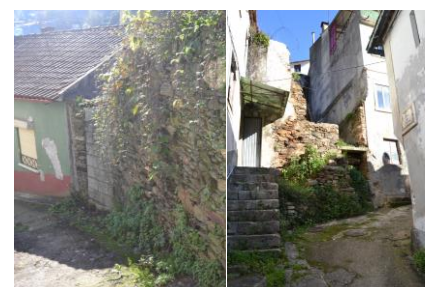
Figuras 33 e 34 – Edifício 101

O edifício 101 encontra-se em ruínas, representando praticamente um vazio urbano. Este vazio compromete toda a leitura do

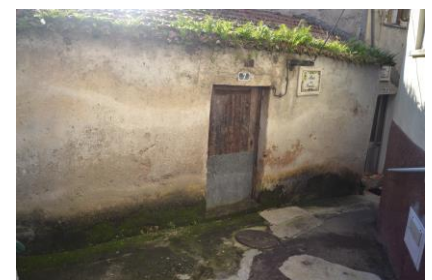
Figuras 45 – Edifício 131

O edifício 131, provavelmente com a função de arrumos, não apresenta qualquer valor patrimonial, tendo apenas valor pela sua inserção na malha urbana consolidada. Encontra-se atualmente em mau estado de conservação, sendo extremamente importante a sua reabilitação para bem da salubridade e segurança deste aglomerado urbano.

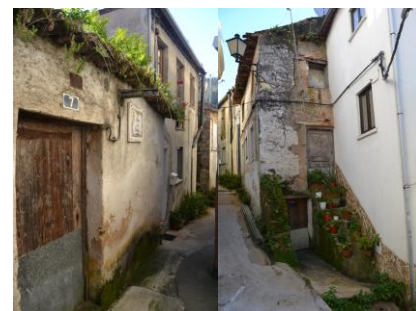
Figuras 46 e 47 – Edifício 132 e 133

O edifício 132, destinado a habitação, também tem valor pela sua implantação enraizada na malha urbana. Apesar de estar ocupado, apresenta um elevado estado de degradação, necessitando urgentemente de obras de requalificação, principalmente no alçado e cobertura.

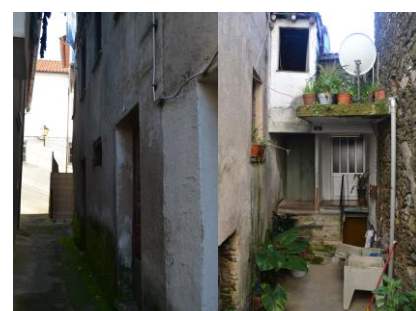
Figuras 48 e 49 – Edifício 138

O edifício 138, também de uso residencial, tem entrada pela rua do Casarão ou pelo pátio que separa o edifício 132 do edifício 133, na rua da Liteira. Este encontra-se devoluto e com um ligeiro estado de degradação, necessitando de algumas intervenções no que toca a fachada, cobertura e caixilharias.

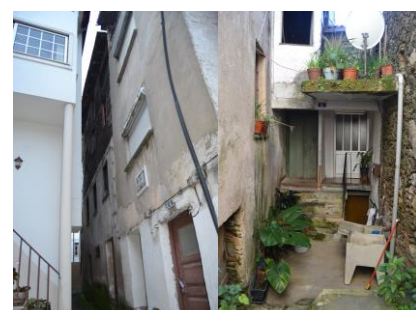
Figuras 50 e 51 – Edifício 139

O edifício 139, assim como o edifício 138, este tem entrada pela rua do Casarão ou pelo pátio que separa o edifício 132 do edifício 133, na rua da Liteira e encontra-se devoluto e apresenta alguma degradação. Também inserido na malha urbana e com carências óbvias a nível de acabamentos, é importante a sua reabilitação.

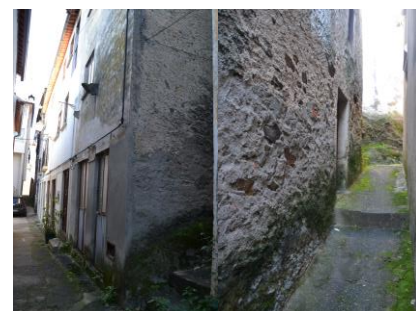
Figuras 52 e 53 – Edifício 142

O edifício 142, destinado a habitação, é o último edifício pertencente a este quarteirão consolidado. Tem importância por isso mesmo, mas encontra-se devoluto e em elevado estado de degradação, tendo também alguns elementos dissonantes, como é o caso das caixilharias. Assim sendo é fundamental proceder à sua reabilitação, também pela sua proximidade com os edifícios 140 e 141, mais conhecidos como Casarão e com o edifício 53 (forno comunitário).

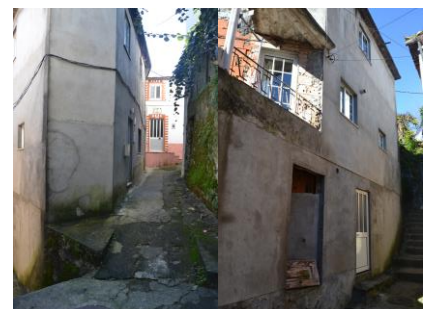
Figuras 62 e 63 – Edifício 118

O edifício 118, ainda pertencente a este quarteirão, de uso residencial, que se encontra ocupado e em processo de reabilitação.

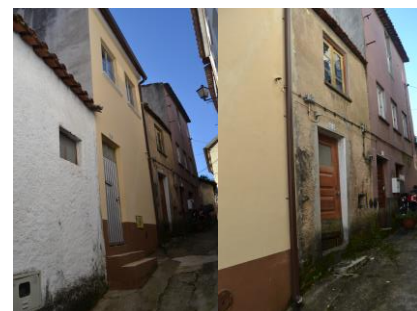
Figuras 68 e 69 – Edifício 128 e 129

O edifício 129, à semelhança do edifício 128, é também um edifício de habitação. Encontra-se ocupado, apresentando alguma degradação. Pela sua importância para a malha urbana consolidada torna-se importante proceder à sua reabilitação.

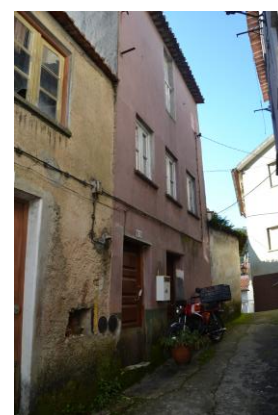
Figuras 70 – Edifício 130

Por último, o edifício 130 é também ele um edifício de habitação, embora de maiores dimensões que os restantes. De momento está habitado, e encontra-se num estado razoável de conservação. Implantado de forma consolidada na malha urbana, é importante proceder a algumas intervenções ligeiras, como a pintura da fachada e a revisão da cobertura.

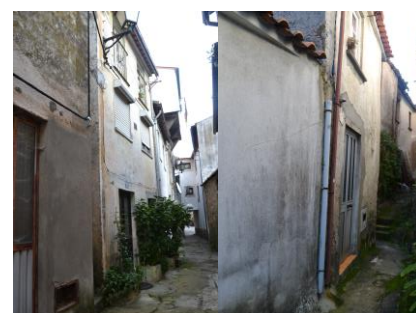
Figuras 79 e 80 – Edifício 143

O edifício 143, também pertencente a esta zona de intervenção. Este edifício de cariz residencial encontra-se ocupado e em razoável estado de conservação. Apenas necessita de uma renovação da fachada, eliminando os elementos dissonantes, tais como as caixas de estores.

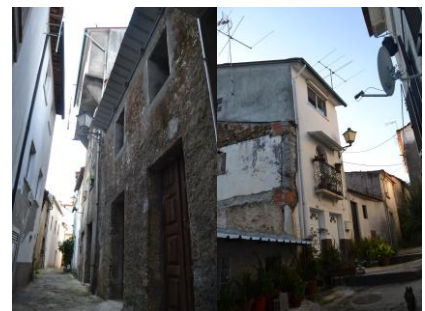
Figuras 83 e 84 – Edifício 145

De cariz residencial e ocupado, o edifício 145, em razoável estado de conservação, representa todo ele um elemento dissonante na vila, devido à sua cêrcea elevada, com mais 2 pisos que os restantes edifícios contíguos ou das proximidades. Para além disso possui alguns elementos dissonantes na sua fachada delimitadora com o Largo dos Penedos, tais como caixas de estores salientes e palas em zinco, e possui também uma fachada, contígua ao edifício 146, que se encontra em elevado estado de degradação, mostrando ser fulcral a intervenção neste edifício.

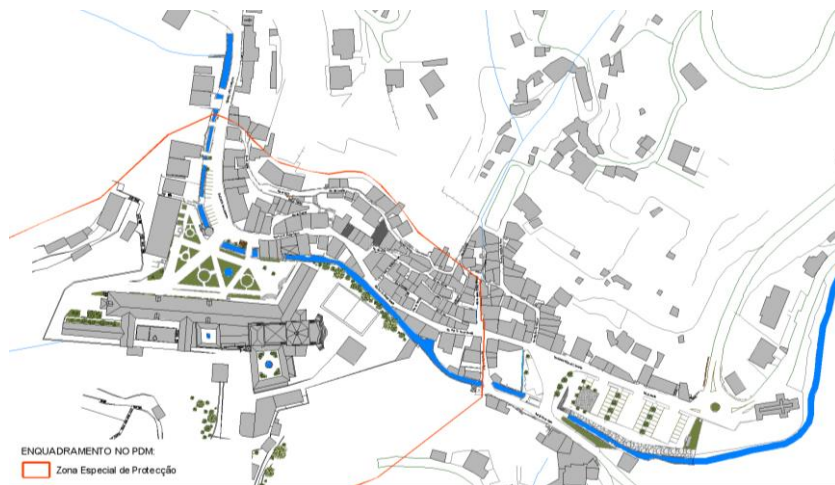
Figura 111 – Enquadramento da Zona Especial de Proteção na Planta de Condicionantes do PDM

Isso implica a apreciação e respetivo parecer favorável dos projetos de reabilitação, construção, renovação e demolição por parte do IGESPAR, obrigando a uma intervenção mais cuidada no que toca principalmente a volumetria, morfologia, alinhamentos e cérceas, cromatismo e revestimento exterior dos edifícios, de acordo com o disposto no artigo 51º do DL nº 309/2009 e na alínea d) do nº2 do artigo 4º do RJUE, transcritos ambos abaixo:
